形態観察 (光学顕微鏡／マイクロ스코プ観察)

形態観察 (走査型電子顕微鏡観察)

形態観察 (走査型電子顕微鏡観察／元素分析)

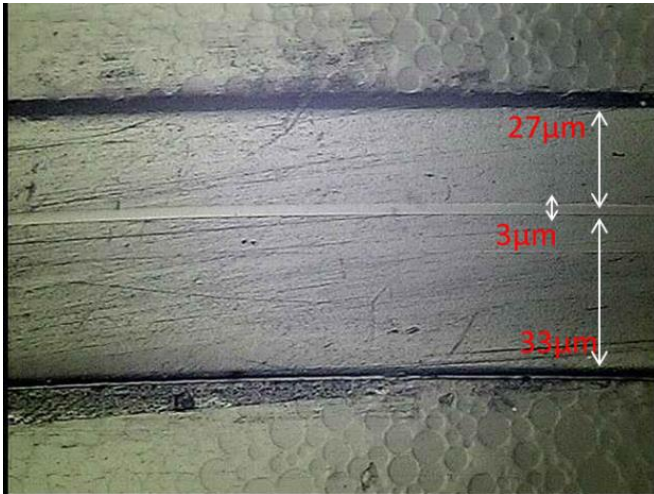
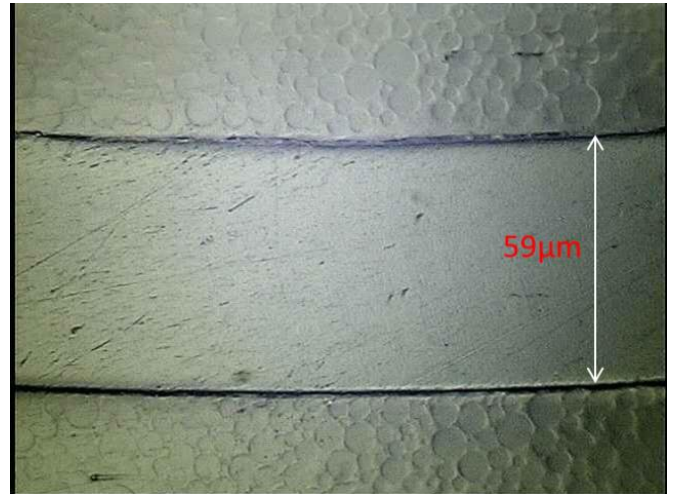
観察結果

正常品: 3層 (PE+EVS+PE)

異常品: 単層の疑い (PE)

正常品は3層(27,3,33 μ m)構造であり、異常品は単層構造であることを確認した。

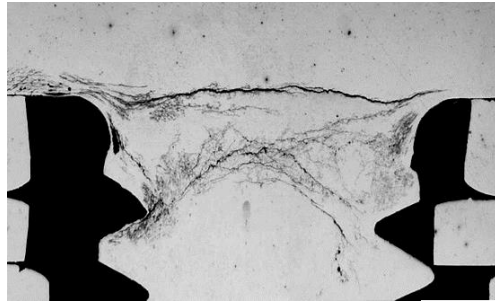
ボルトの応力腐食割れ

塩害地域で構造物に使用されていた締結材(ボルト、ナット)に発生した応力腐食割れの場所を断面顕微鏡観察によって確認しました。

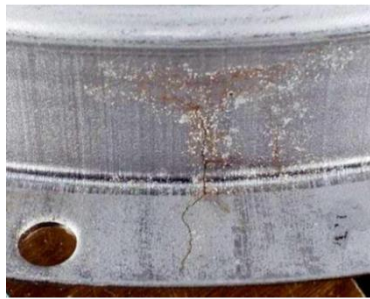
割れ断面顕微鏡観察

絞り加工容器(内部応力の大きい)に発生した応力腐食割れ部分を走査型電子顕微鏡によって観察しました。

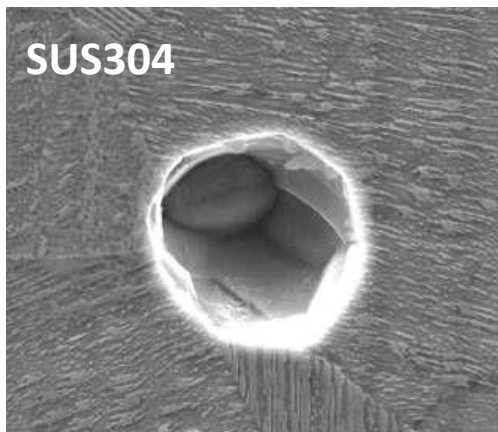
塩化物環境(海岸地域)で使用していたステンレス部品(SUS304鋼、SUS430鋼)に発生した孔食を走査型電子顕微鏡によって観察しました。

孔食が深さ方向に進行している状態

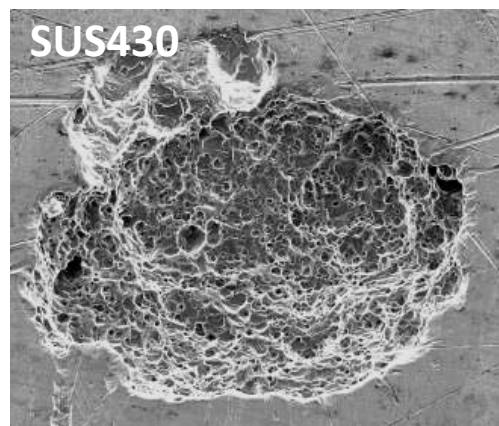
侵食が面方向に広がっている状態

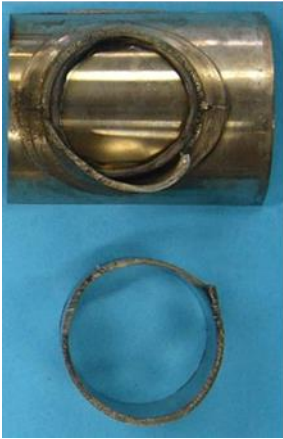
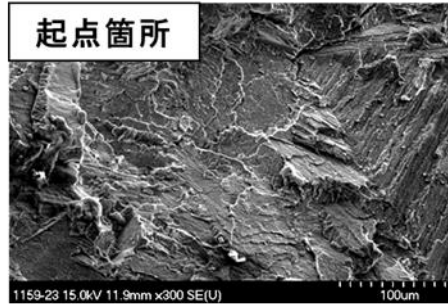
起点箇所

チタン溶接パイプの割れ原因、メカニズムを破面の走査型電子顕微鏡観察によって明らかにしました。

ストライエーション模様
→ 疲労破壊

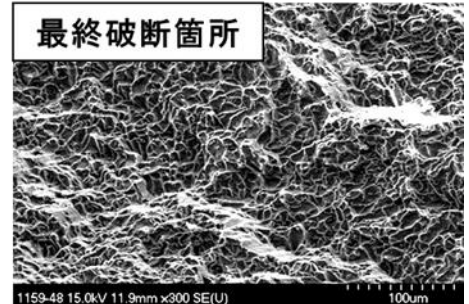
最終破断箇所

ディンプル模様
→ 延性破壊

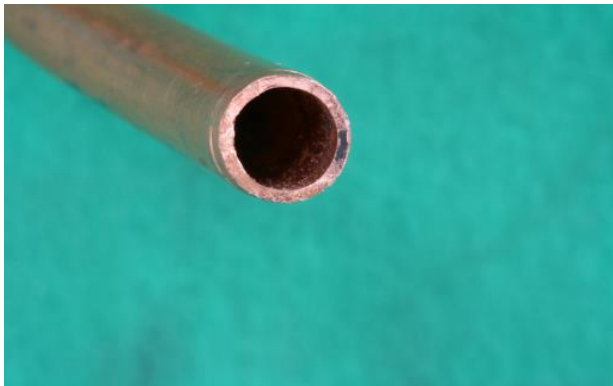
割れ破損銅管

振動が加わる銅管の締結部に割れ破損が発生。走査型電子顕微鏡観察によって起点、最終破断部を推定しました。

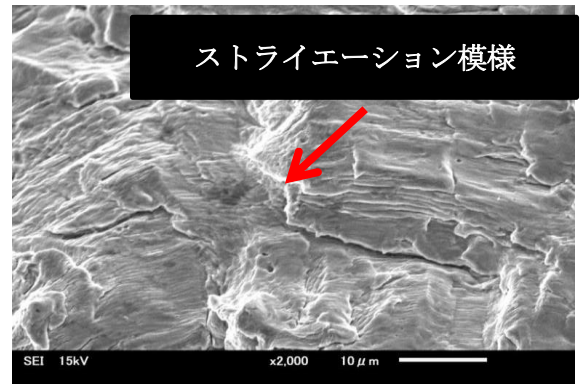
起点破断面

ストライエーション模様

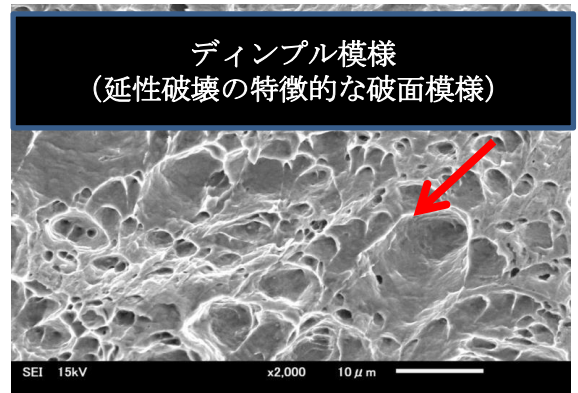
最終破断面

ディンプル模様
(延性破壊の特徴的な破面模様)

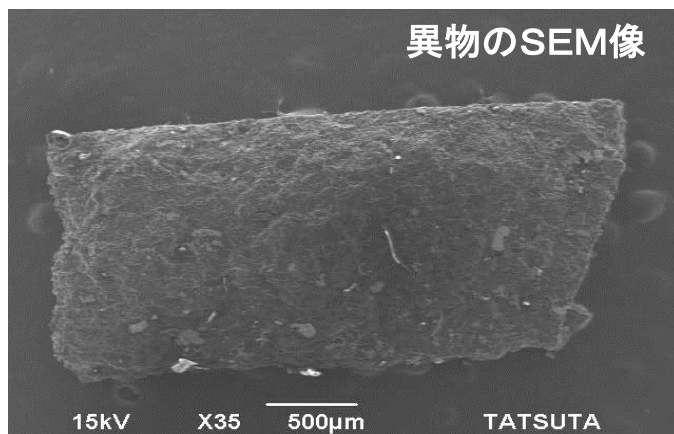
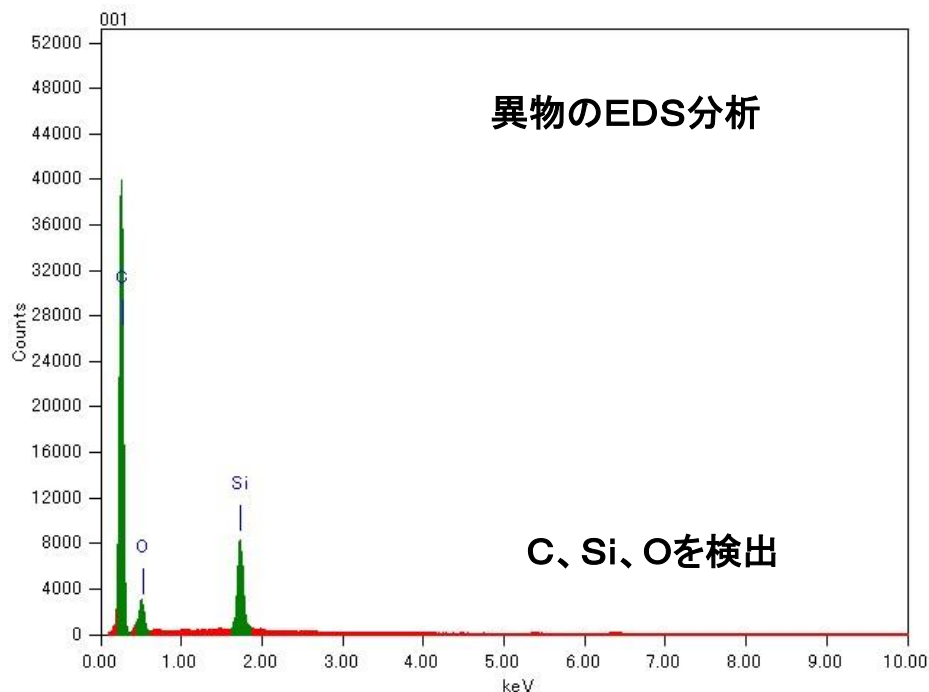
締結部品に付着していた異物の分析

走査型電子顕微鏡／エネルギー分散型X線分光分析(SEM-EDS)

走査型電子顕微鏡は電子線を絞って電子ビームとして試料表面上を走査させて照射し、試料表面から放出される二次電子や反射電子像を検出することで試料表面を観察します。そして、EDSは二次電子や反射電子と同時に放出される特性X線のエネルギーを検出して元素の定性分析を行います。
