# 新防蟻ケーブル「ありタフ!」

これまで防蟻層として主流であったナイロンでは無く、  
新しく「高密度ポリオレフィン」を用いた防蟻層材料を開発しました。  
表面の滑り性が良く布設作業性が良好です。

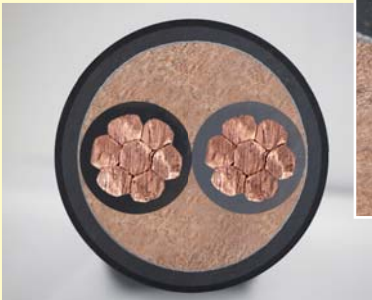
## ■ケーブルの構造

高密度ポリオレフィン

シロアリの歯では傷つかない  
**新素材**  
ケーブルをガード!!
