# 防蟻ケーブル「ありタフ®」

これまで防蟻層として主流であったナイロンではなく、  
**コスト**と**納期**に優れる「高密度ポリオレフィン」を  
用いた防蟻層材料を採用しました。

シロアリによる  
ケーブル被害を防止  
します

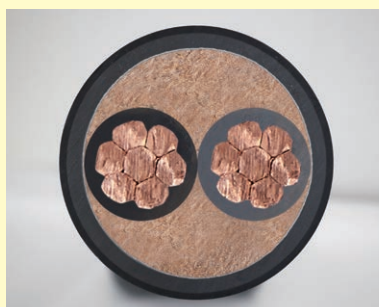
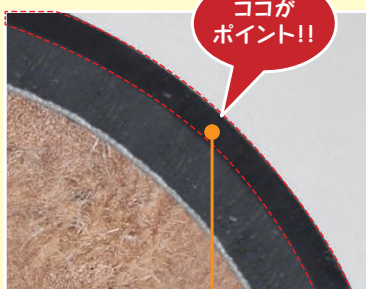
## ■ケーブルの構造

高密度ポリオレフィン

シロアリの歯では  
傷つかない  
**高密度  
ポリオレフィン**  
を使い  
ケーブルをガード!!
